Pegatron C15B

Tamir rehberi.

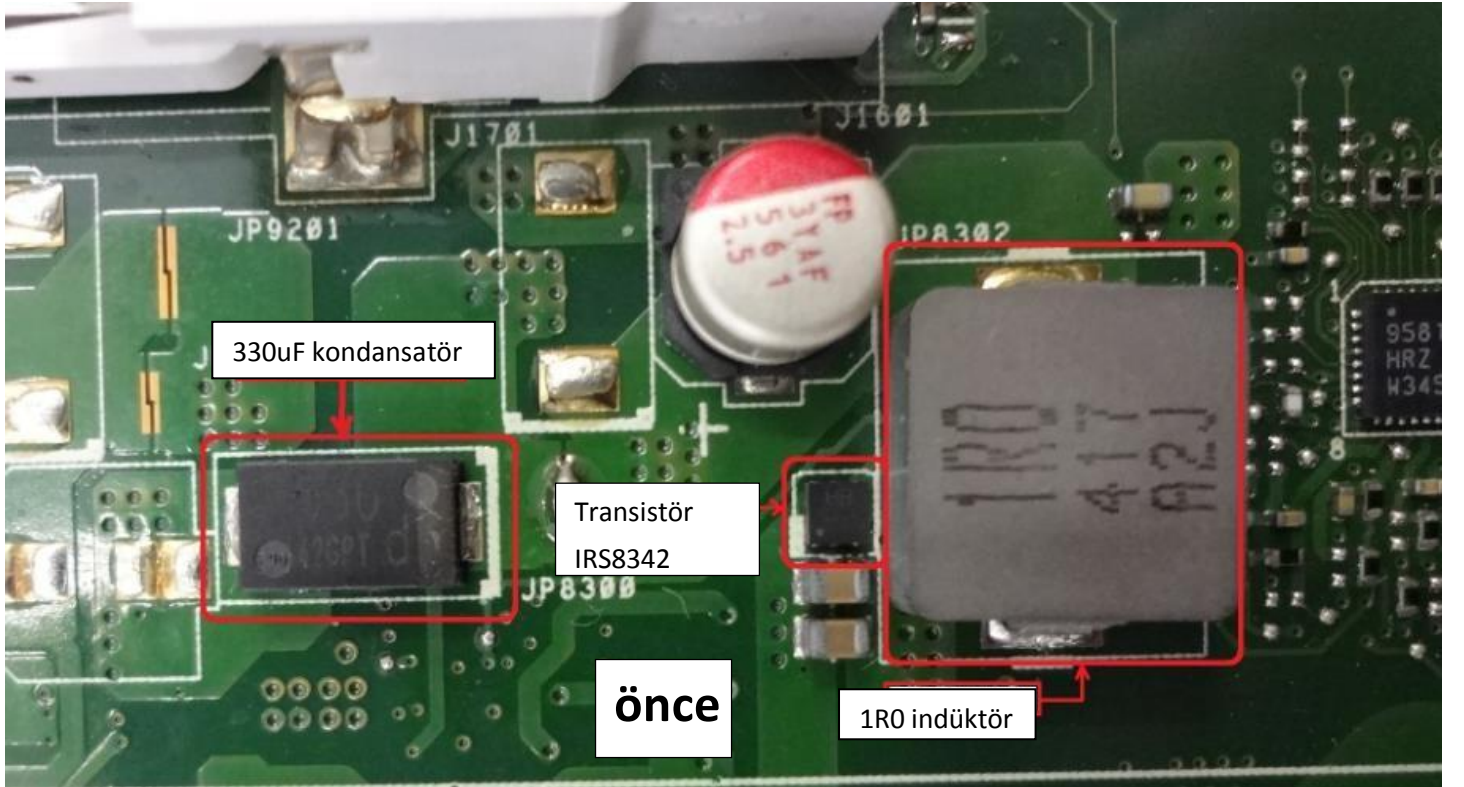
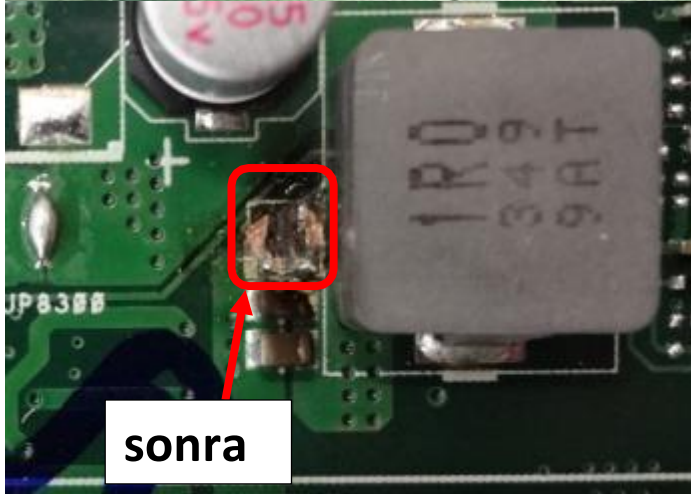
- MB üzerinde, RAM lerin sağ tarafında 1R0 indüktörün yanında, kurulu Transistör IRS8342 incelemesi yapılır : yanmış ,şişmiş, düşmüş olma ihtimali var.

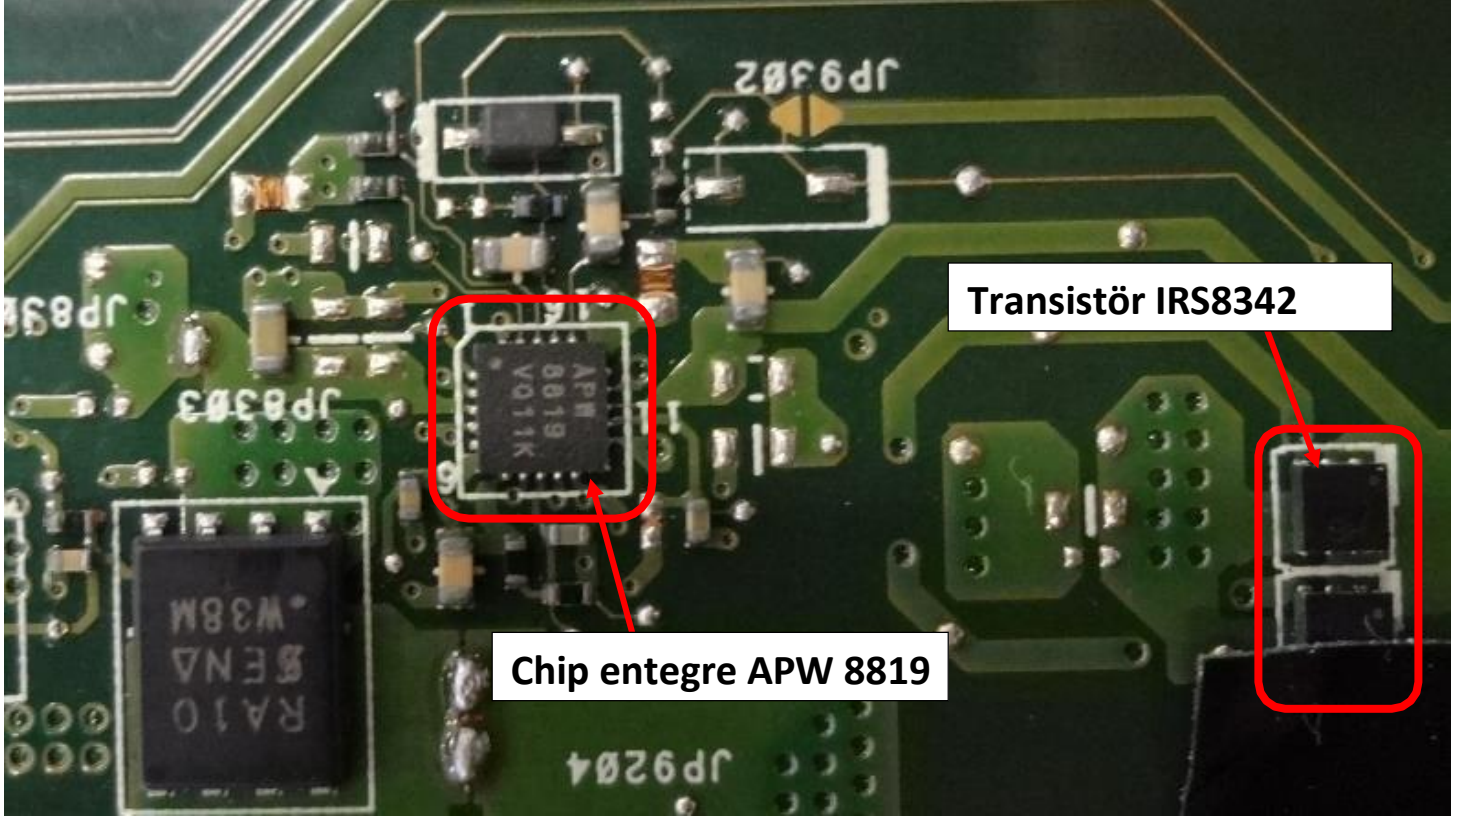
- MB arka tarafında RAM'lerin PWM kontrolü – APW8819 bulunmaktadır.
- **APW8819 Gözle görülür bir hasar görülmediği halde bozuktur!** ([çevirmen notu: AYNEN ÖYLE YAZIYOR](#))

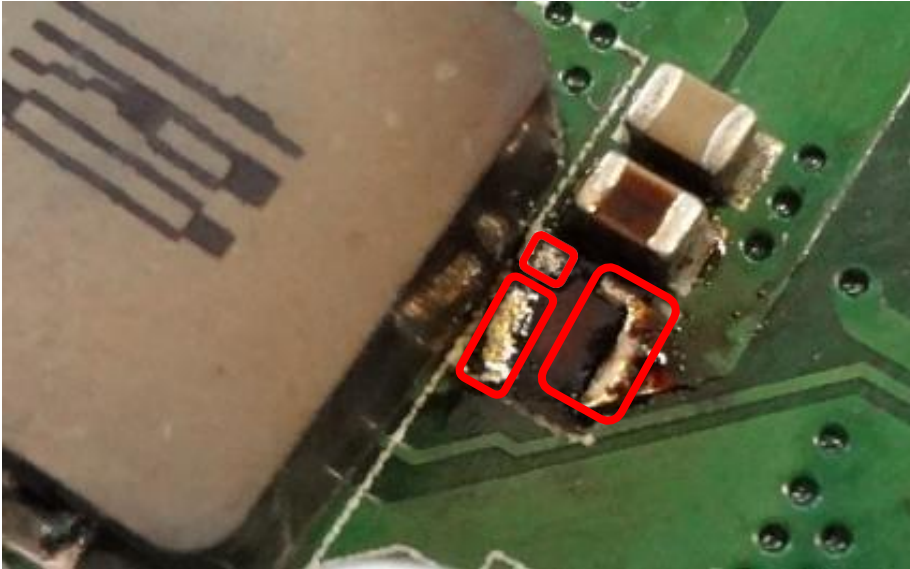
- Bağlantı yerleri çok fazla yandıysa ve ya 3 (üç) bağlantıdan az varsa MB tamir edilemezdir!

- ② 1R0 indüktörün yanında bulunan Transistör IRS8342 MB'Tan çıkartılır ([Neşter yardımı ve Sanayi tipi Fön ile dikkat ederek ve MB 'ye zarar vermeden çıkartılır . Fön sıcaklığı 450 dereceği geçmemeli](#)).
- MB'nin üzerinde 3 bağlantı noktası açılır.

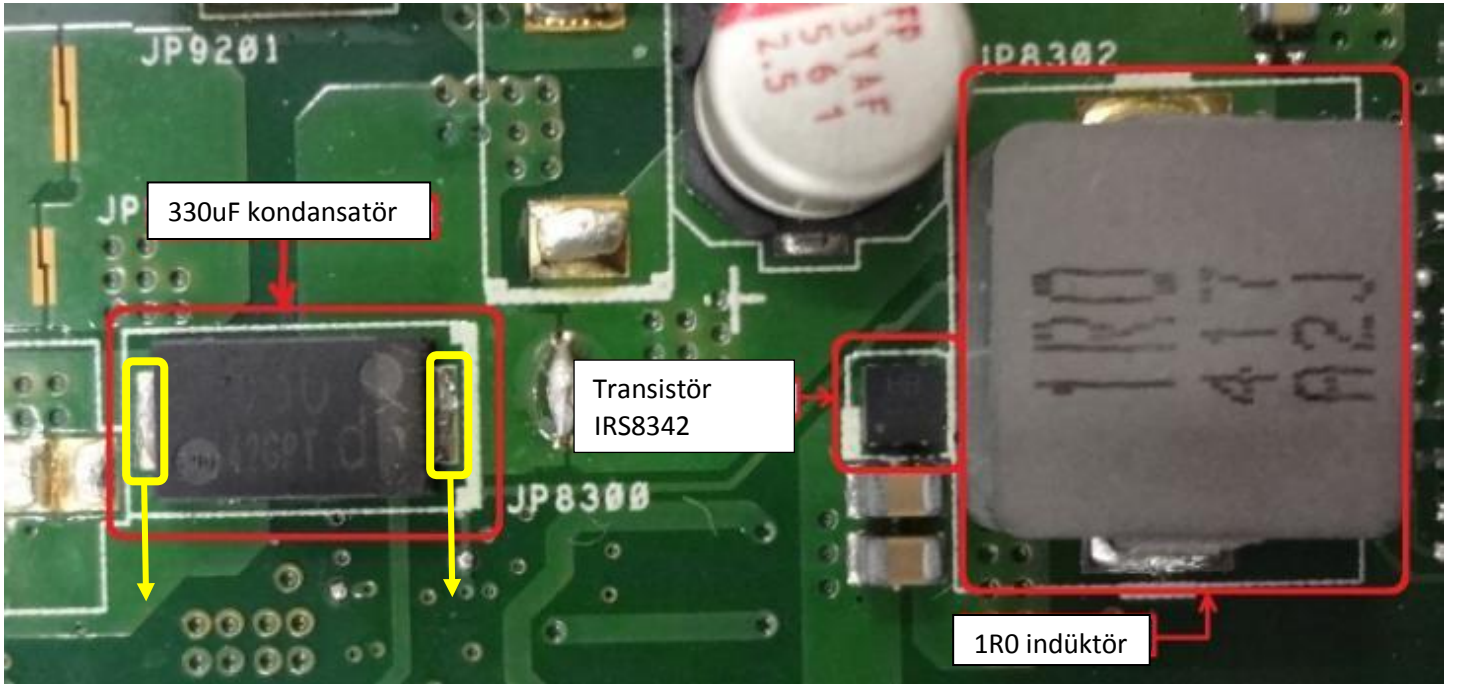
- Ölçer cihaz yardımı ile 330uF kondansatörün ölçüleri kontrol ediyoruz : bir taraf -50m göstermeli, diğeri ise - ∞ olmalı!

- ∞ eğer gösterilmiyorsa ve onun yerine ölçü veriliyorsa , kondansatörün değişmesi gerekiyor demek .
- ② Yukarda gösterildiği tüm elemanlar çıkarıldıysa ve 330uf kondansatörün üzerinde ki olan KISA DEVRE her hangi bir şekilde giderilmiyorsa eğer, Textolite* zarar görmüştür. **(Bu durumda MB tamir edilemez)**
(çevirmen notu: TEXTOLİTE türkçesini bilmiyom, inglizce rusça ile aynı)

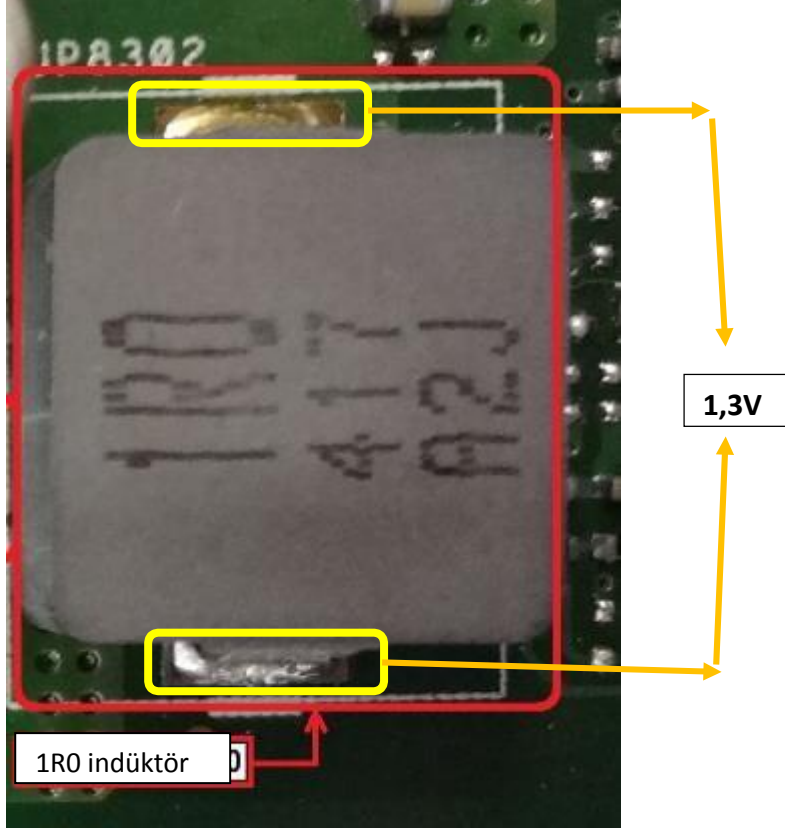
- Güç ve aç/kapa tuşu bağlantısı olması lazım **(CPU ve RAM kesinlikle takılı OLMAMASI LAZIM!!!!)**.
- Aç tuşuna basıyoruz
- Güç ışığı(LED) yandıktan sonra sabit yanmalıdır.
- Ölçer cihazı ile 1R0 indüktörün ölçüsü yapıyoruz : 1,3V = Ok.

Eğer herşey bu şekilde yanıyor ve ya şişiyor ise ama 1R0 indüktör -1,3V göstermiyorsa, Kuzey köprüsü yanmış ve MB tamir edilemez!!!!

1R0 indüktör -1,3V gösteriyor ise, CPU ve RAM (kontrolleri yaptıktan sonra) kurulumu başlatabilirsiniz.Çünkü eğer 1R0 indüktörün yanında olan Transistör IRS8342 yandıysa RAMlere 1.3V yerine 19V veriliyor!
